Notitie / Memo

HaskoningDHV Nederland B.V.
Mobility & Infrastructure

Onderwerp: SBIR Hoog Burel - Verslaglegging oogsten hergebruikte liggers

In Groningen vindt een grootschalige ombouw van de zuidelijke ringweg plaats, bekend als “*Aanpak Ring Zuid*” en wordt uitgevoerd door aannemer combinatie Herepoort. Vlasman, onderdeel van het consortium Liggers 2.0, heeft als sloper van Herepoort de opdracht gekregen om viaduct KW21 Europaplein (topcode 07D-322) te slopen. Dit viaduct uit 1985 bestaat uit twee hoofd- en twee zij-overspanningen opgebouwd uit prefab omgekeerde T-liggers met een in-situ druklaag. In plaats van het hele viaduct te slopen en tot puin te vernalen is in kader van circulaire bouw gekozen om de prefab liggers uit de hoofdoverspanningen te hergebruiken voor het SBIR-project. In fase 1 van het SBIR-project is reeds aangetoond dat hergebruik van deze liggers haalbaar is.

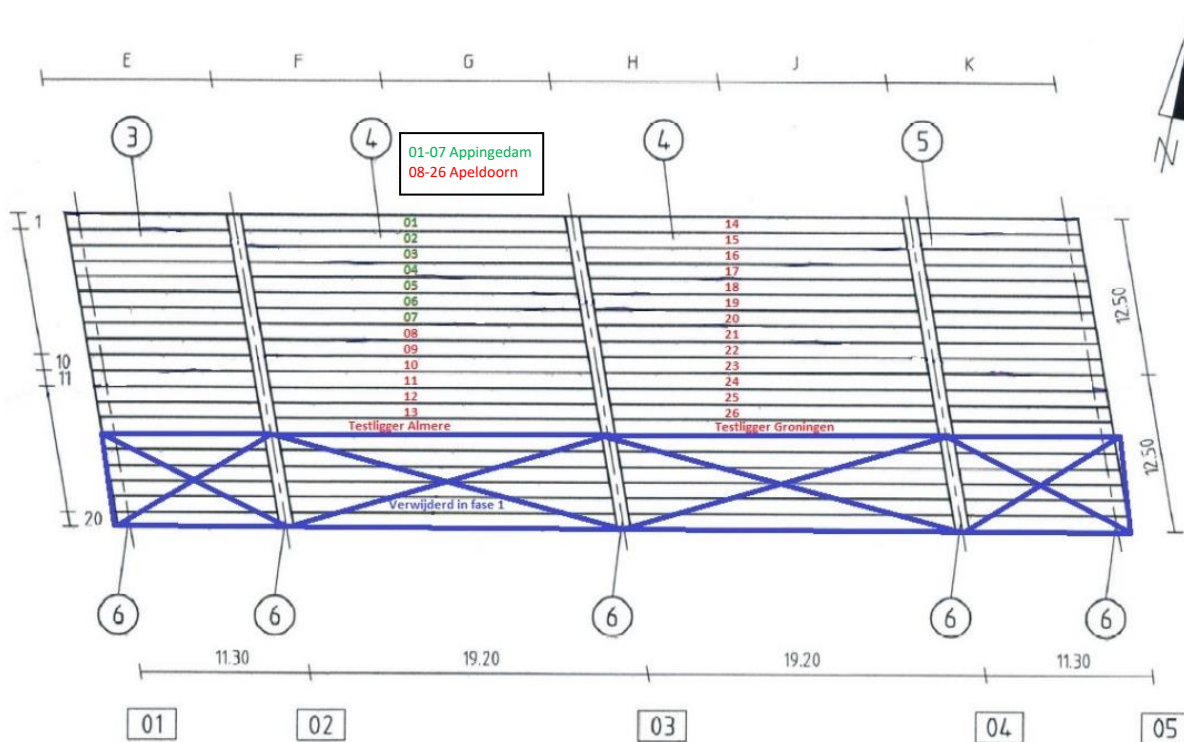
Figuur 1: Demontage overzicht rijvloer KW21 Europaplein Groningen, liggers in doorkruiste gebied zijn reeds gesloopt.

De liggers uit het voormalige viaduct KW21 Europaplein (zie Figuur 1) zijn als volgt genummerd: overspanning 2-3 liggers 1 t/m 13 en overspanning 3-4 liggers 14 t/m 26. In het weekend van week 49 (10-12 dec.) van 2021 zijn de liggers uit veld 2-3 gedolven. Liggers 01 t/m 07 zijn bestemd voor een ander project (“Appingedam”), liggers 08 t/m 13 zijn in dat weekend naar de tijdelijke opslag in Apeldoorn getransporteerd. In het weekend van week 50 (17-19 dec.) van 2021 zijn de liggers uit veld 3-4 uitgehesen, waarvan alle liggers (14 t/m 26) naar het opslagterrein in Apeldoorn zijn gebracht. Voor Hoog Burel zijn 16 liggers nodig, wat betekent dat 3 reserve liggers overblijven.

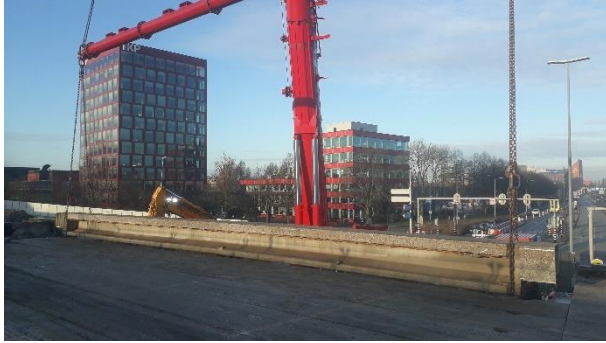
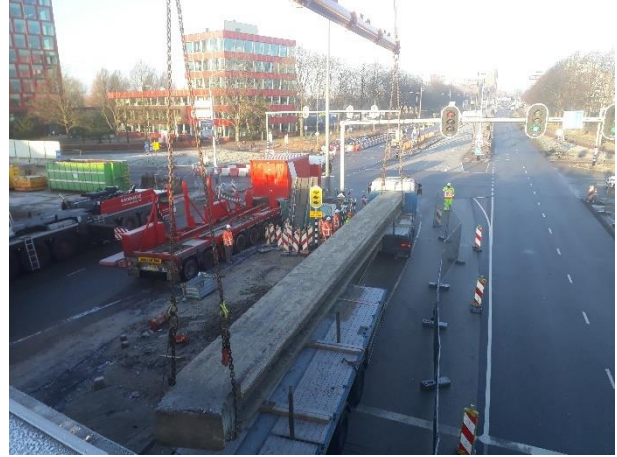
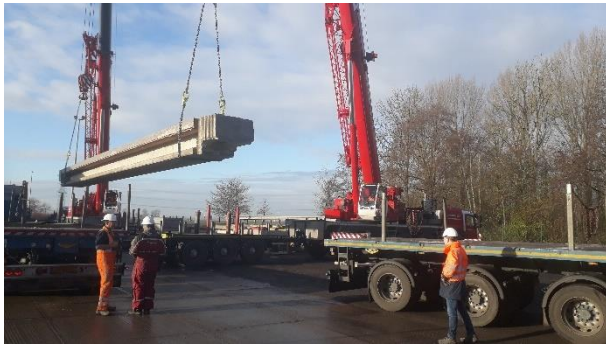
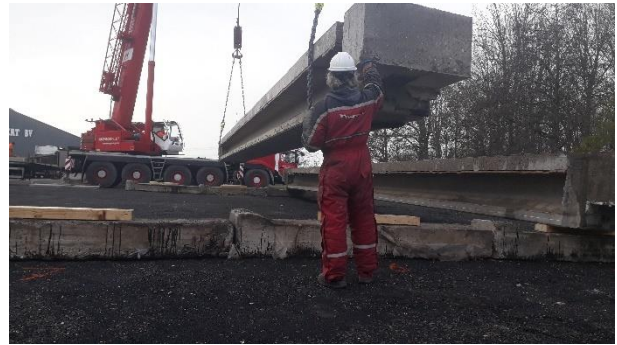
Foto's van oogsten in Groningen (veld 02-03) en het lossen van de liggers in de tijdelijke opslag in Spijk.

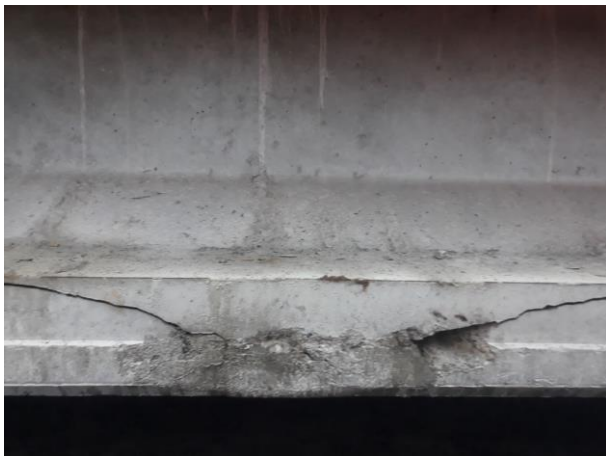
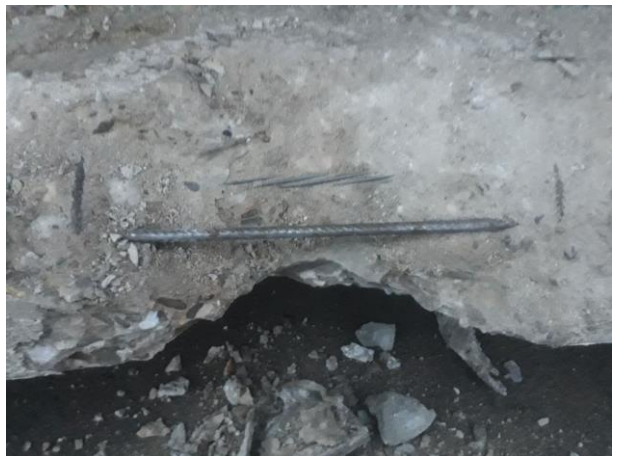
Tijdens het lossen van de liggers in Apeldoorn is geconstateerd dat ligger 8 (de 1^e in Apeldoorn) op circa 6,5m uit het liggereind schade heeft aan de onderflens. Na het afkloppen van het beton met een (moker)hamer bleek echter dat het een oude schade betreft omdat de beugelwapening in de onderflens al roestsporen had. Ook de 12^e ligger had op een soortgelijke afstand een soort van grindnest. De ligger in Almere heeft ook zo'n schade rond deze afstand. Dus bij de overige liggers (zowel te Spijk als Apeldoorn) moet gekeken worden of dit niet een gevolg is geweest van het productieproces van destijds. Omdat het middenliggers zijn die de schade hebben en aan de bovenzijde van de onderflens kan het geen schade door demontage of aanrijding zijn.

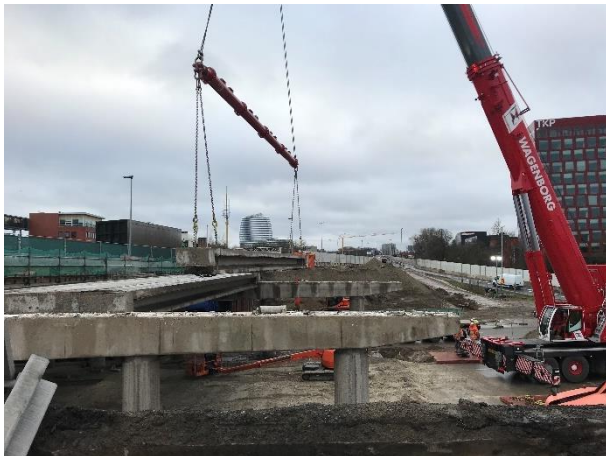
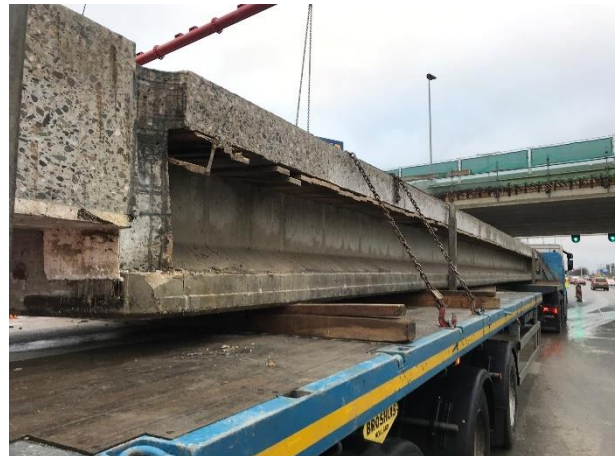
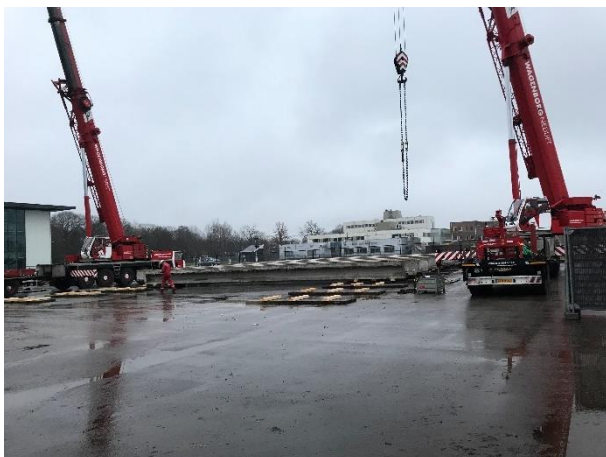
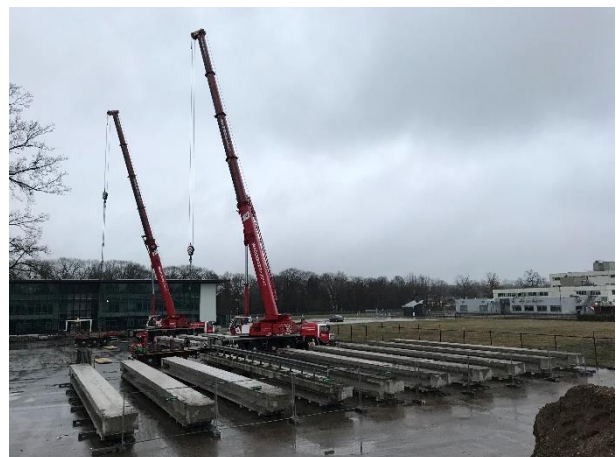
Foto's van oogsten in Groningen (veld 03-04) en het lossen van de liggers in de tijdelijke opslag in Apeldoorn.
