Notitie / Memo

Onderwerp: Rapportage 0-inspectie liggers

Inspectie: 0-inspectie
Project: Hoog Bureel Hergebruik Prefab Liggers
Locatie: Hoogeboom Apeldoorn
Datum: 21-01-2022
Inspecteurs: Rob Vergoossen, Danny Jilissen
Weer: 5°, afwisselend nat/droog

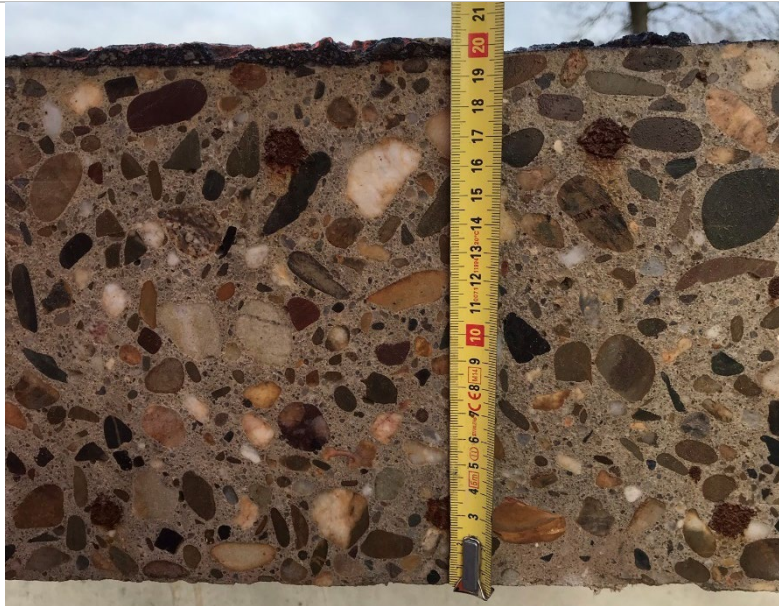
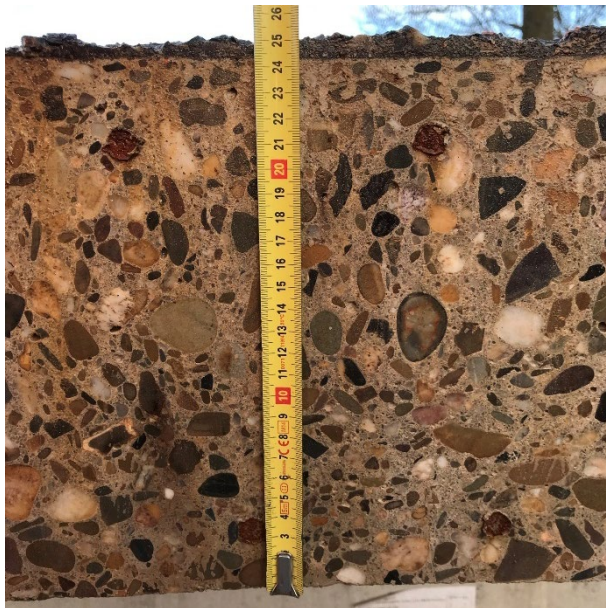
Nummer	Omschrijving	Actie
	<p>Vershil in dikte druklaag ten opzichte van standaard tekeningen. Fabrieksopgaaf 17 cm.</p> <p>Gemeten minimum: 19 cm;</p> <p>Foto's z.o.z.</p>	<p>Geen</p> <p>(Rekening houden dat meer beton moet worden afgevoerd.)</p>

Gemeten maximum (excl. randligger): 24,5 cm

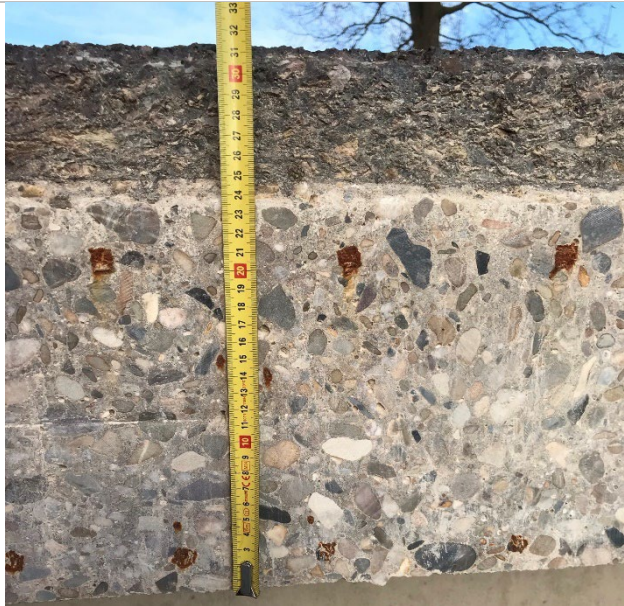
Groot verschil in aanwezig asfaltpakket op de verschillende liggers. Variërend van 0 cm tot ruim 8 cm.

(Rekening houden dat meer asfalt moet worden afgevoerd.)

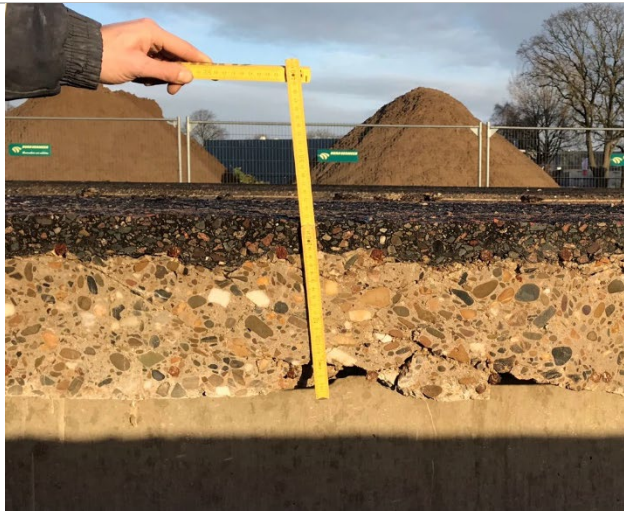
<p>Over het algemeen is de samenstelling/homogeniteit van de druklaag goed, echter op verschillende plaatsen zitten grindnesten. Het beton aan de onderzijde laat bij deze grindnesten los, of de druklaag is lokaal bezweken. Doordat de holle ruimte tussen de liggers en de druklaag niet toegankelijk is voor water is de wapening niet gecorrodeerd.</p> <p>Verklaring onder de foto's.</p>	
<p>Ligger 23</p>

Deze liggers (10&11 en 23&24) lagen in elkaars verlengde onder de vroegere middenberm. Origineel was daar een schampkant van beton aanwezig (dikkere) druklaag. Aan het begin van het project Aanpak Ring Zuid Groningen is deze schampkant in de middenberm verwijderd. (Waarschijnlijk met een sloophamer). Door de aanwezigheid van enkele grindnesten aan de onderzijde is waarschijnlijk tijdens het slopen de schade aan de druklaag ontstaan. Na het verwijderen van de schampkant in de middenberm is er een asfaltpakket aangebracht. (In de wetenschap dat dit slechts voor een beperkte tijd bereden zou zijn.) Vanaf 2020 is ten behoeve van de sloop 1^e fase de oude

<p>middenberm door wegverkeer bereiden. Mogelijk dat door een zware wiellast de schade lokaal is toegenomen (lokaal bezwijken, duidelijk een drukboog te zien). Bij het verwijderen van het asfalt, voor demontage, kunnen delen beton met grindnesten/asfalt zijn “losgetrokken”. Te zien is dat de wapening aan de bovenzijde op enkele plaatsen in het asfalt is opgenomen. Deze wapening vertoont lichte tekenen van roest. De wapening aan de onderzijde (waar de grindnesten zitten) toont nauwelijks roestvorming.</p>	
Ligger 12	<p>Herstelde aanrijdschade. Schade is afgeklopt maar er komen geen betonschollen los en het beton klinkt niet hol.</p>

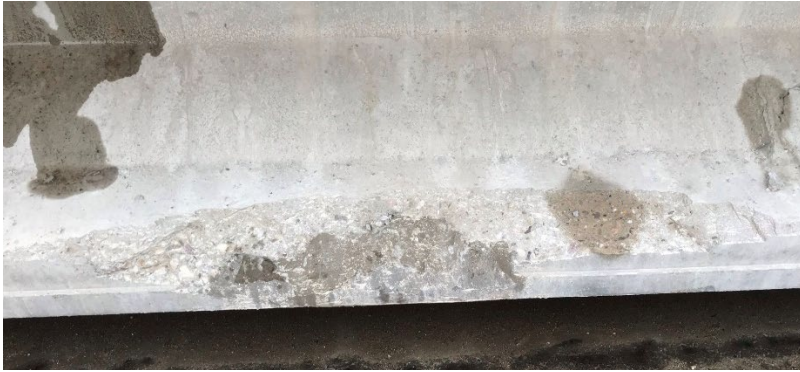
<p>Ligger 8 heeft op gelijke hoogte eenzelfde soort schade.</p> <p>De schades aan liggers 8 en 12 (en 11) betreffen schades door aanrijding. De schades liggen in één lijn in rijrichting onder overspanning 2-3. De schade zit aan de zijde van de ligger waar door de rijrichting tegenaan gereden wordt. Bij deze schade ligt geen wapening of voorspanning bloot.</p> <p>Voor verdere interpretatie zie omschrijving bij ligger 8.</p>	<p>Afgeslagen / afgedrukt beton herstellen met een cementgebonden reparatiemortel (min. C45/55)</p>

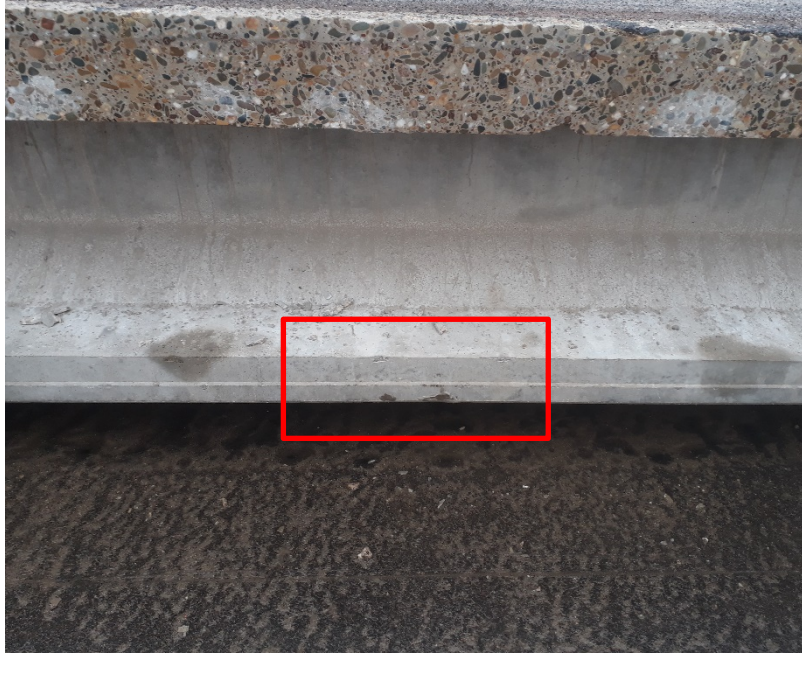
Ligger 11	<p>Herstelde (zeer kleine) schade, waarschijnlijk gevolg van zelfde aanrijding als schade aan ligger 12 en ligger 8.</p> <p>Schade afgeklopt met hamer, klinkt niet hol en geen betondelen afgeslagen.</p>	<p>Geen</p>

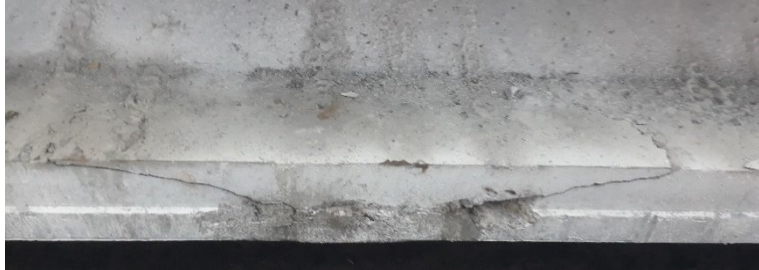
A cross-sectional photograph of a concrete slab. The top layer is a decorative aggregate concrete. Below it is a plain concrete layer. A red rectangular box highlights a horizontal crack and some surface damage in the plain concrete layer. Below the concrete is a dark, textured surface, likely asphalt or a subgrade.	
Ligger 8	<p>Ligger 8 werd aangetroffen met gedeeltelijk herstelde schade. Met een voorhamer zijn loszittende delen van het beton van de onderflens losgeslagen.</p>

A close-up photograph of the concrete surface shown in the red box of the previous image. It shows a horizontal crack and some surface irregularities, indicating the extent of the damage.	<p>Afgeslagen / afgedrukt beton herstellen met een cementgebonden reparatiemortel (min. C45/55)</p>

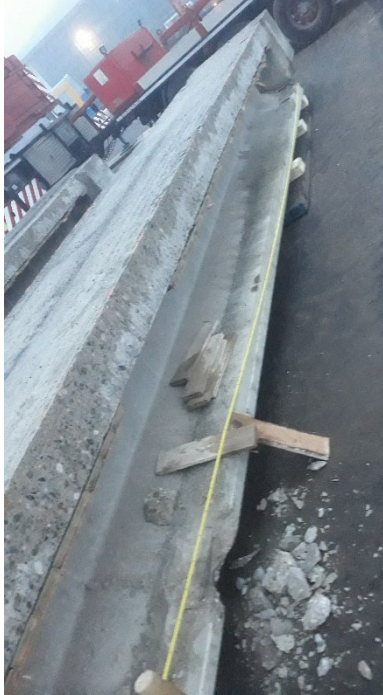
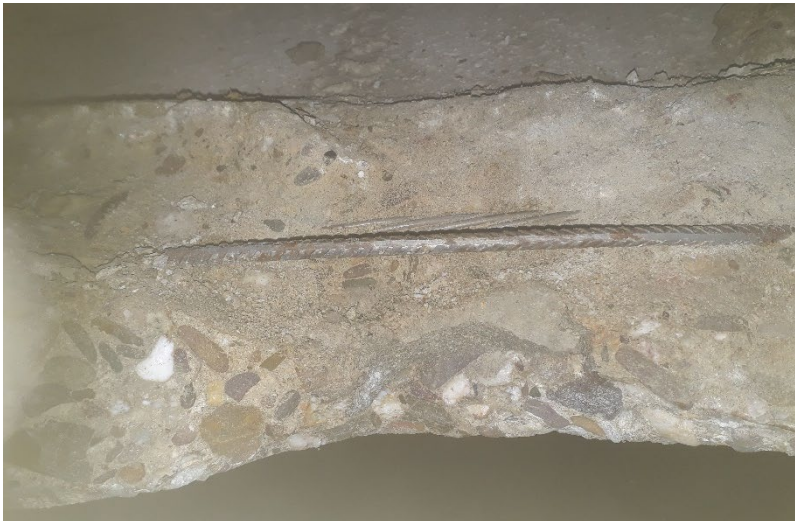
Van de beschikbare liggers is ligger 8 de eerste ligger in de rijrichting met de aanrijd schade. De schade aan deze ligger is dan ook het grootst. De overige liggers betreffen ligger 12 en, in beperkte mate, ligger 11.

Na het wegslaan van de loszittende delen beton is een stuk van de wapening en de voorspanning bloot komen te liggen. Op bovenstaande foto is duidelijk te zien dat de wapeningsstaaf is gaan vloeien, deze is namelijk plastisch vervormd. Deze wapeningsstaaf zal (lokaal) dus geen kracht meer op kunnen nemen (na betonherstel). De voorspannstreng ligt slechts voor een klein deel bloot en dit heeft daardoor waarschijnlijk geen invloed op de voorspanning in deze streng. Wanneer men vanuit conservatief oogpunt er toch vanuit wil gaan dat deze streng

<p>lokaal geen spanning meer heeft, zal dit een verwaarloosbare invloed hebben op de moment- en dwarskrachtcapaciteit. Allereerst betreft het slechts 1 van de 28 strengen in de ligger, de capaciteit zal dus nauwelijks afnemen. Daarnaast de locatie van de schade, deze is na inkorten van de ligger zeer gunstig gepositioneerd. Na het inkorten bevindt de schade zich op circa 3,5 m uit het liggereind (op $\frac{1}{4}$ van de liggerlengte). Op deze locatie is zowel het optredend moment als de optredende dwarskracht verre van maximaal.</p> <p>De schade kan dus hersteld worden met een cementgebonden reparatiemortel (min. C45/55). Na reparatie is afdoende dekking aanwezig om corrosie voor een restlevensduur van 100 jaar te voorkomen.</p>	
--	---	--
