Notitie / Memo

HaskoningDHV Nederland B.V.
Mobility & Infrastructure

Onderwerp: SBIR Hoog Burel - Verslaglegging oogsten hergebruikte liggers

In Groningen vindt een grootschalige ombouw van de zuidelijke ringweg plaats, bekend als “*Aanpak Ring Zuid*” en wordt uitgevoerd door aannemer combinatie Herepoort. Vlasman, onderdeel van het consortium Liggers 2.0, heeft als sloper van Herepoort de opdracht gekregen om viaduct KW21 Europaplein (topcode 07D-322) te slopen. Dit viaduct uit 1985 bestaat uit twee hoofd- en twee zij-overspanningen opgebouwd uit prefab omgekeerde T-liggers met een in-situ druklaag. In plaats van het hele viaduct te slopen en tot puin te vernalen is in kader van circulaire bouw gekozen om de prefab liggers uit de hoofdoverspanningen te hergebruiken voor het SBIR-project. In fase 1 van het SBIR-project is reeds aangetoond dat hergebruik van deze liggers haalbaar is.

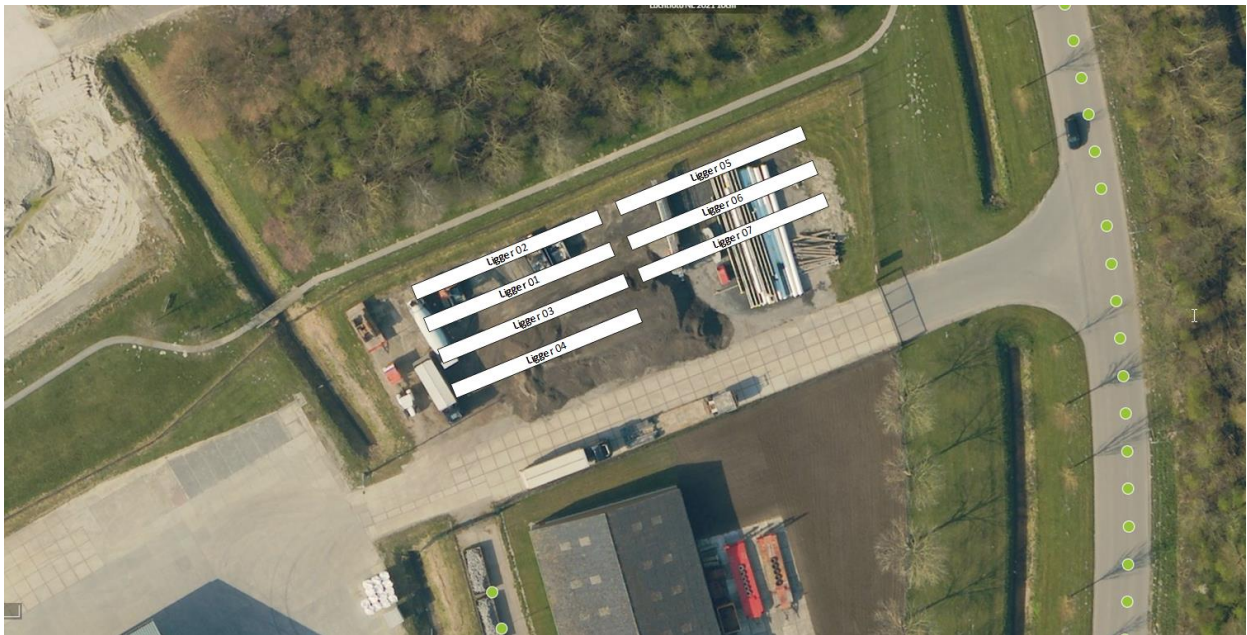
De liggers voor de tijdelijke brug in Appingedam liggen opgeslagen in Spijk bij De Weert B.V. De liggers liggen: 2-1-3-4 (nabij parkeerterrein) en daarvoor 5-6-7.

Een overzichtsschets van de liggers in Spijk is hieronder weergegeven.

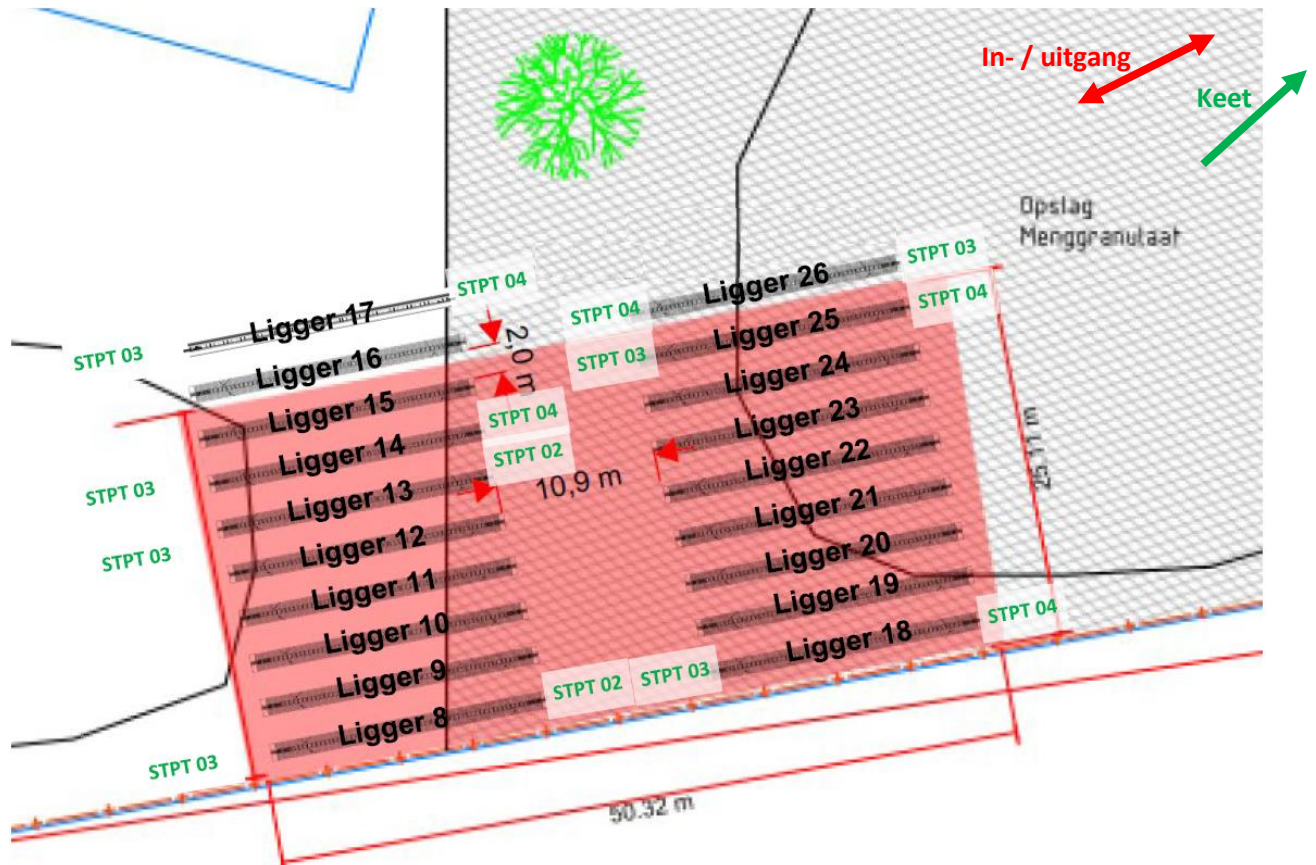
Figuur 2: Overzicht liggers in tijdelijke opslagterrein Hoogeboom in Apeldoorn

Liggers 18 tot en met 25 liggen in omgekeerde volgorde ten opzichte van hun positie in het voormalige viaduct Europaweg. Ligger 26 ligt daarbij nog 180 graden gedraaid. Liggers 8 tot en met 13 passen direct op elkaar, maar wel 180 graden gedraaid ten opzichte van hun positie in Europaweg. Liggers 14 tot en met 17 liggen net als 18 t/m 25 in omgekeerde volgorde ten opzichte van hun positie in de Europaweg. In het bovenaanzicht is aangegeven waar de originele steunpunten (STPT) in de Europaweg zaten.
