Notitie / Memo

Onderwerp: Rapportage 0-inspectie liggers

Inspectie: 0-inspectie
Project: Hoog Bureel Hergebruik Prefab Liggers
Locatie: Hoogeboom Apeldoorn
Datum: 21-01-2022
Inspecteurs: Rob Vergoossen, Danny Jilissen
Weer: 5°, afwisselend nat/droog

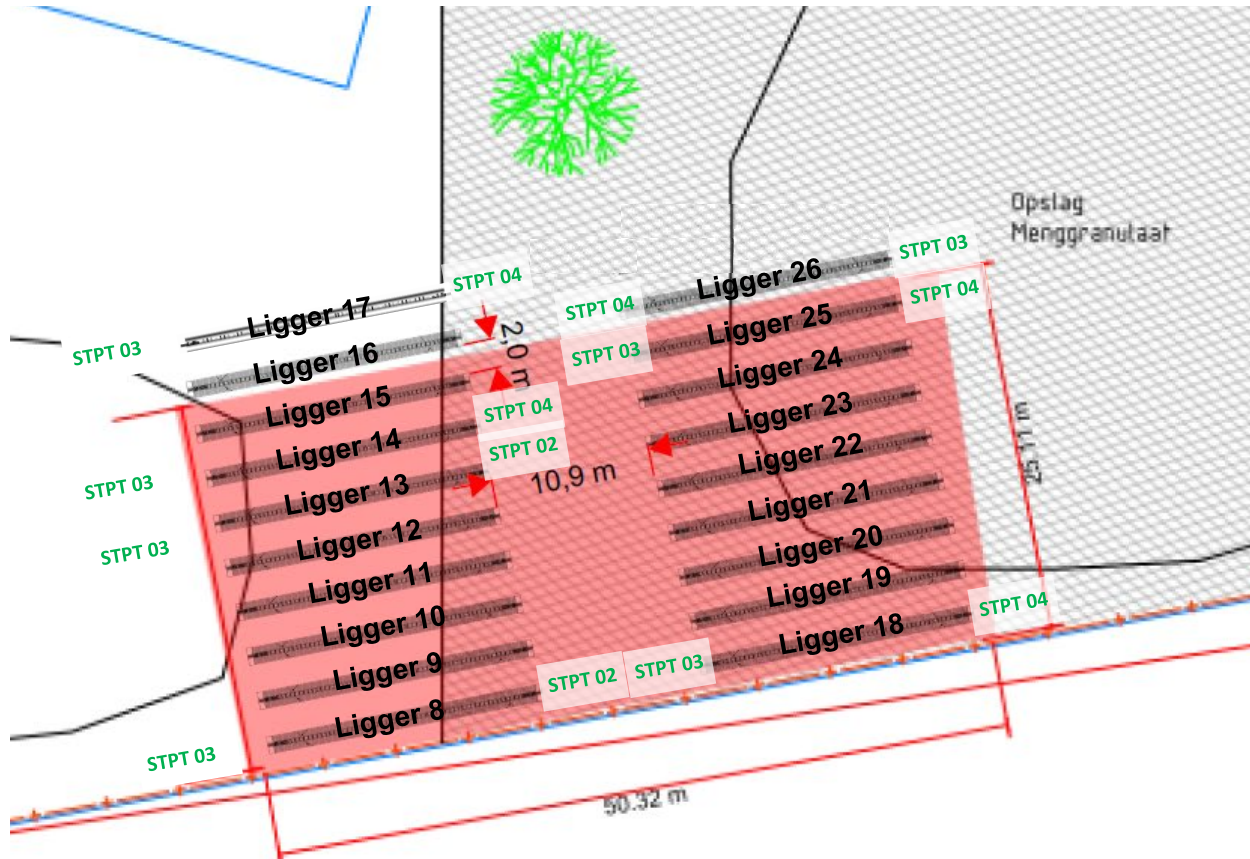
2 Ligging

Liggers 18 tot en met 25 liggen in omgekeerde volgorde ten opzichte van hun positie in het voormalige viaduct Europaweg. Ligger 26 ligt daarbij nog 180 graden gedraaid. Liggers 8 tot en met 13 passen direct op elkaar, maar wel 180 graden gedraaid ten opzichte van hun positie in Europaweg. Liggers 14 tot en met 17 liggen net als 18 t/m 25 in omgekeerde volgorde ten opzichte van hun positie in de Europaweg. In het bovenaanzicht is aangegeven waar de originele steunpunten (STPT) in de Europaweg zaten.
